F96 – RELATÓRIO DE ENSAIO
Relatório N° 3354a/2020

Analisar o desempenho de esquadria externa utilizada em edificação quanto aos requisitos de permeabilidade ao ar, estanqueidade à água, comportamento mecânico e ações de operação e manuseio, conforme prescrições da norma ABNT NBR 10821-3:2017.

Sistema		Descrição
Amostra	Nomenclatura	Alumiconte Nostra Linha 25 - JCR 200 - Janela de correr 2 folhas com baguete
	Dimensões	1200 x 1200 mm
	Perfil/vedações	A composição da esquadria possui perfis simples (ACM 200) em ALUMÍNIO e pingadeira em granito. As escovas de vedação vertical têm dimensões 5 x 6 mm (entre folhas), 5 x 8 mm (entre marco e folha) e a escova de vedação horizontal é de 5 x 8 mm, ambas com barreira
	Drenos	A amostra possui 2 drenos (23 x 8 mm), 3 drenos (Ø5,5 mm) no trilho externo e 1 dreno (Ø5,5 mm) no trilho interno
	Altura da aba interna do trilho	35 mm
	Vidro	Monolítico de 4 mm
	Persiana	Sem persiana
	Fixação	Fixação mecânica entre o contramarco e o SVVE foi feita com o uso de chumbador do tipo cadeirinha, parafusos e argamassa cimentícia. A fixação entre marco e contramarco foi realizada por meio de parafusos. A interface entre o marco e o contramarco foi selada com

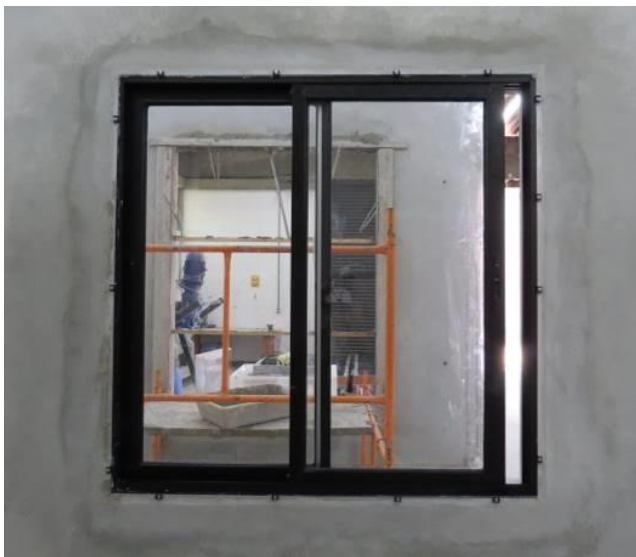
Figura 1 – Vista interna da esquadria instalada

A amostra consiste em uma esquadria, conforme descrito na Tabela 1, sendo a instalação da amostra realizada e de responsabilidade do cliente, instalada em um sistema de vedação vertical também descrito na Tabela 1. No Anexo A é apresentado o projeto da esquadria. A Figura 1 apresenta a vista interna da esquadria e a Figura 2 expõe a vista externa da esquadria instalada.

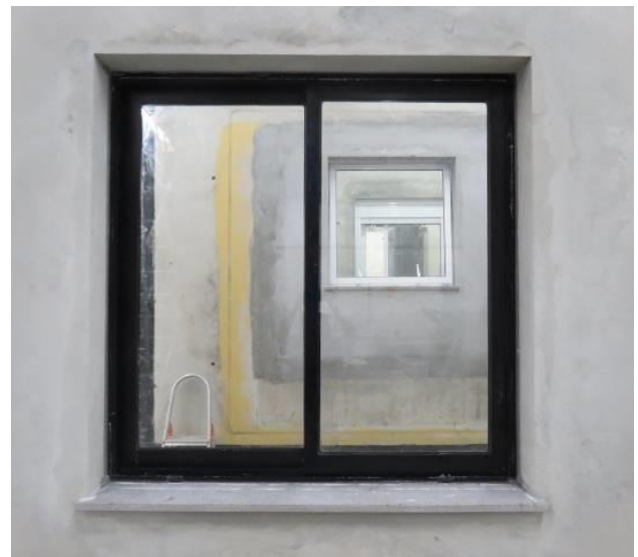
Figura 2 – Vista externa da esquadria instalada
5. Instrumentação

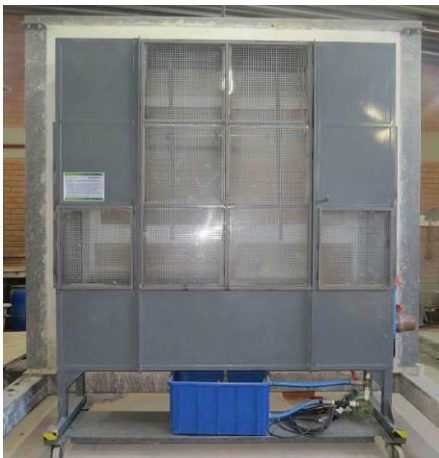
Figura 3 – Parte externa da câmara de ensaios

Os ensaios de permeabilidade ao ar e estanqueidade à água foram realizados no laboratório de estanqueidade nas dependências do itt Performance/Unisinos, seguindo as prescrições da norma ABNT NBR 10821-3:2017, itens 5 e 6, respectivamente, utilizando-se de câmara de pressão e aspersão de água, projetada de acordo com as orientações nos Anexos A e B da referida norma (Figuras 3 e 4). A verificação às cargas uniformemente distribuídas seguiu as determinações da norma ABNT NBR 10821-3:2017, item 7, utilizando-se a mesma câmara do ensaio de estanqueidade à água. Os relógios comparadores, para medida das deformações, foram posicionados na face interna da esquadria (Figura 5), no montante vertical da folha em vidro, com comprimento de 1120 mm, considerando esta distância como o comprimento livre, como prescreve o Anexo C da ABNT NBR 10821-3:2017, conforme: D1 – na região superior do montante; D2 – no centro do montante; D3 – na região inferior do montante. Com a delimitação de 30 pavimentos e altura limite máxima de 90 metros obtidos na verificação da estanqueidade à água, dispõe-se os valores de pressão de vento estipulados pela ABNT NBR 10821-2:2017, para a região V do país. Caso a pressão de ensaio necessária não seja atingida, conforme o item 7.2 Execução do ensaio (ABNT NBR 10821-3:2017), a norma permite selar o corpo de prova com um filme plástico que garanta aderência somente na área do corpo de prova, para a verificação do comportamento da esquadria quando submetida a cargas de segurança.

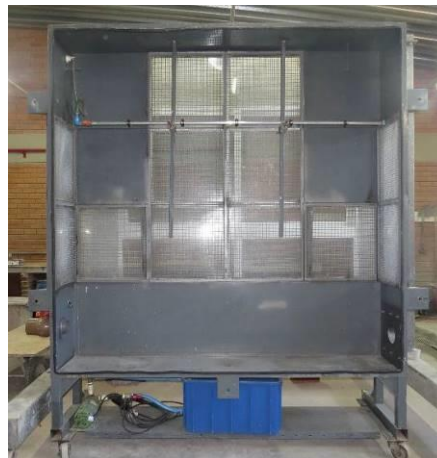
Figura 4 – Parte interna da câmara de ensaios

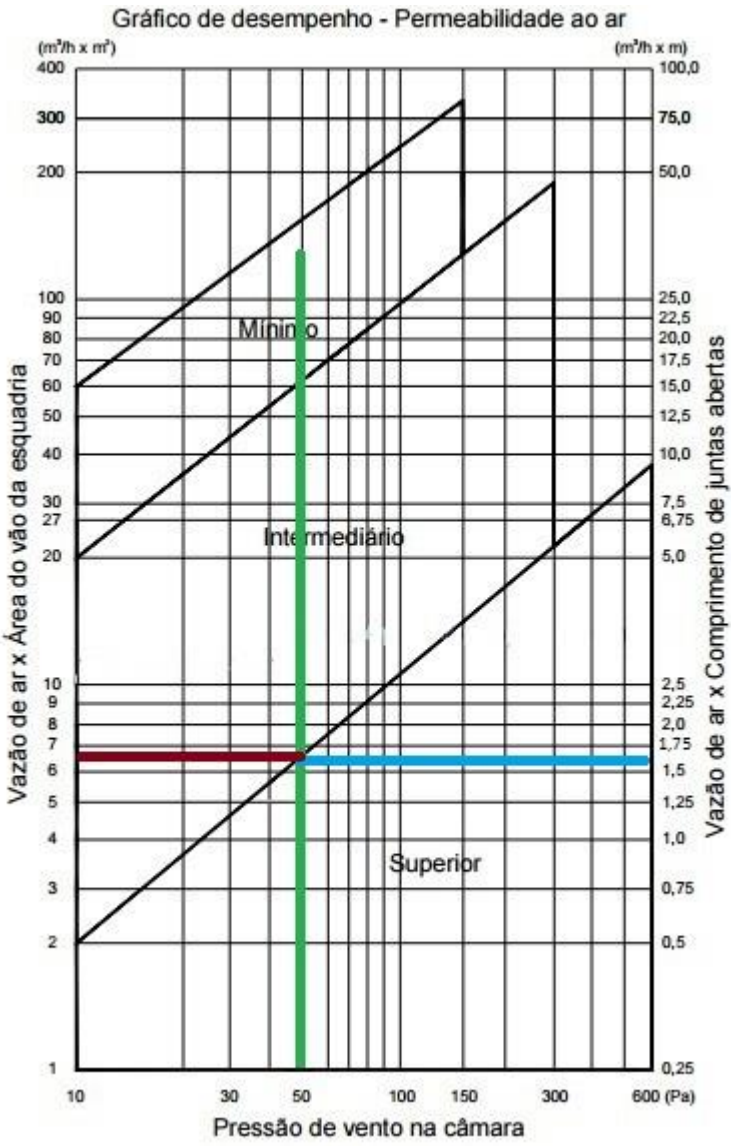
F96 – RELATÓRIO DE ENSAIO
Relatório N° 3354a/2020
Tabela 3 – Permeabilidade ao ar e ábaco com níveis de desempenho

Dados	Valores
Área do vão (m ²)	1,387
Comprimento de juntas abertas (m)	5,865
Velocidade de ar com vedação (m/s)	0,310
Velocidade de ar sem vedação (m/s)	0,453
Vazão de ar (m ³ /h)	9,120
Vazão de ar / área do vão da esquadria (m ³ /h x m ²)	6,580
Vazão de ar / comprimento de juntas abertas (m ³ /h x m)	1,550

A vazão de ar passante pela esquadria, em metros cúbicos por hora, quando está submetida a uma pressão de 50 Pa, juntamente com as demais informações necessárias para a classificação, estão apresentadas na Tabela 3.

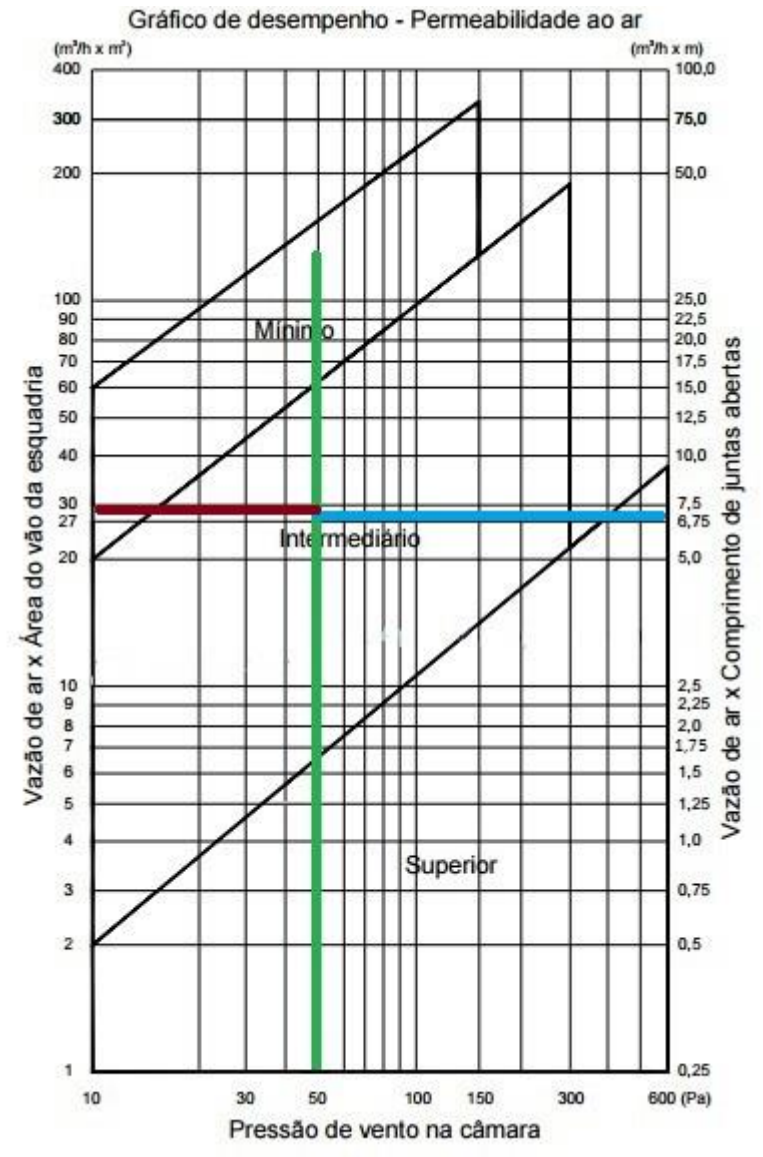
F96 – RELATÓRIO DE ENSAIO
Relatório N° 3354a/2020
Tabela 4 – Permeabilidade ao ar e ábaco com níveis de desempenho após carga uniformemente distribuída

Dados	Valores
Área do vão (m ²)	1,387
Comprimento de juntas abertas (m)	5,865
Velocidade de ar com vedação (m/s)	0,310
Velocidade de ar sem vedação (m/s)	0,947
Vazão de ar (m ³ /h)	40,500
Vazão de ar / área do vão da esquadria (m ³ /h x m ²)	29,210
Vazão de ar x comprimento de juntas abertas (m ³ /h x m)	6,910

O ensaio de permeabilidade ao ar foi realizado novamente após a aplicação de carga uniformemente distribuída. Estes resultados são apresentados na Tabela 4.

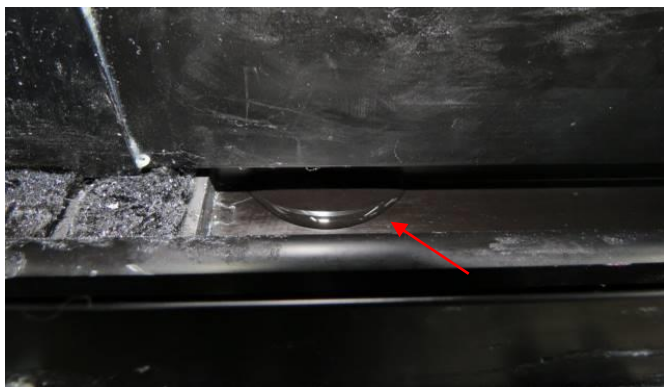
Figura 9 – (a) Indicação da presença de água no perfil inferior e (b) localização do ponto de vazamento

A pressão aplicada no ensaio de estanqueidade à água foi progressiva e até o valor de 300 Pa, observando a presença de água no perfil inferior aos 2 minutos de ensaio e a ocorrência de Permeabilidade Inicial (PI) aos 14 minutos em 190 Pa. Os resultados verificados constam na Tabela 5.

Pressão de ensaio (Pa)	Observações
0	Presença de água no perfil inferior – 2 minutos (ver Figura 9).
20	Nenhuma ocorrência observada.
40	Nenhuma ocorrência observada.
60	Nenhuma ocorrência observada.
80	Nenhuma ocorrência observada.
100	Nenhuma ocorrência observada.
130	Nenhuma ocorrência observada – Lâmina de água de 5 mm.
160	Nenhuma ocorrência observada – Lâmina de água de 9 mm.
190	Ocorrência de PI (ver Figura 10) – 1 minuto após aplicação da pressão – Lâmina de água de 14 mm.
220	Nenhuma ocorrência observada – Lâmina de água de 19 mm.
250	Nenhuma ocorrência observada – Lâmina de água de 23 mm.
280	Nenhuma ocorrência observada – Lâmina de água de 26 mm.
300	Nenhuma ocorrência observada – Lâmina de água de 27 mm.

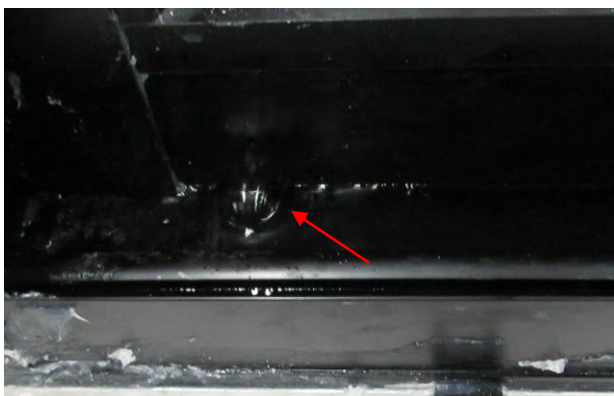
Figura 10 – (a) Indicação da ocorrência de Permeabilidade Inicial (PI) em 280 Pa na esquadria e (b) localização do ponto de PI

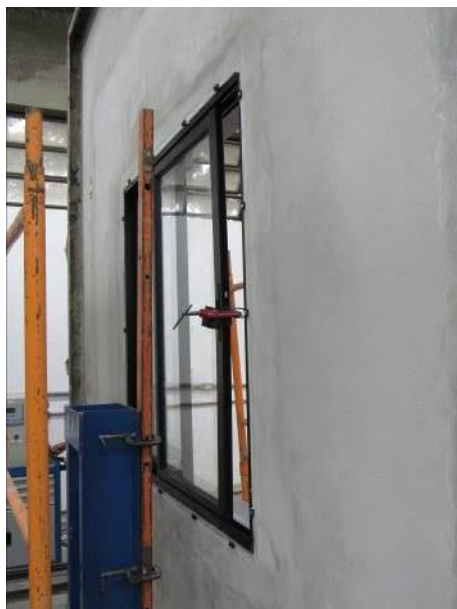
Figura 11 – Comportamento da folha interna da esquadria (400 N)

Carga [N]	Folha interna (aplicação de carga de fora para dentro)
0	Constatou-se deformação do perfil com o carregamento de 400 N, todavia não houve comprometimento na abertura e fechamento da esquadria.
400	
0	
Carga [N]	Folha externa (aplicação de carga de dentro para fora)
0	Constatou-se deformação do perfil com o carregamento de 400 N, todavia não houve comprometimento na abertura e fechamento da esquadria.
400	
0

Não foram constatadas falhas pontuais na esquadria. Em nenhuma das folhas ensaiadas, as cargas de abertura e fechamento, respectivamente, 100 N e 50 N, foram superadas, evidenciando o funcionamento normal do sistema. A Figura 11 apresenta o comportamento da folha interna da esquadria com carregamento de 400 N. Já a Figura 12 apresenta o comportamento da folha externa da esquadria com carregamento de 400 N.

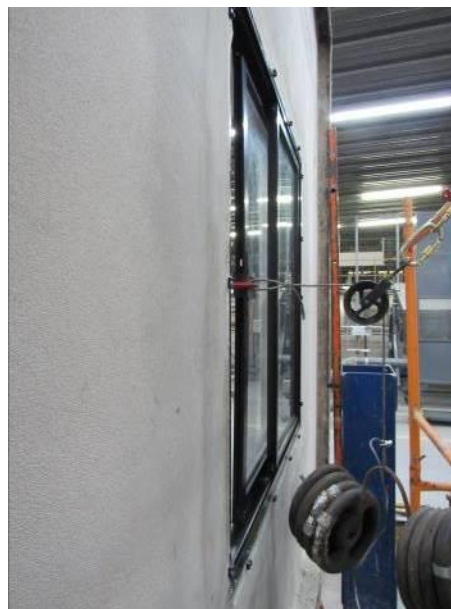
Figura 12 – Comportamento da folha externa da esquadria (400 N)
