F96 – RELATÓRIO DE ENSAIO
Relatório N° 3378b/2025

Analisar o desempenho de esquadria externa utilizada em edificação quanto aos requisitos de permeabilidade ao ar, estanqueidade à água, comportamento mecânico e ações de operação e manuseio, conforme prescrições da norma ABNT NBR 10821-3:2017.

Sistema		Descrição
Amostra	Nomenclatura	Alumiconte Nostra Linha 25 - IJC 200 – Janela de correr 2 folhas com persiana integrada
	Dimensões	1200 x 1200 mm
	Perfil/vedações	A composição da esquadria possui perfis simples (ACM 200) em ALUMÍNIO e pingadeira em granito. As escovas de vedação vertical têm dimensões 5 x 6 mm (entre folhas), 5 x 8 mm (entre marco e folha) e a escova de vedação horizontal é de 5 x 8 mm, ambas com barreira
	Drenos	A amostra possui 3 drenos (Ø6 mm) no trilho esquerdo e, no trilho direito possui 1 dreno (Ø6 mm)
	Altura da aba interna do trilho	35 mm
	Vidro	Monolítico de 4 mm
	Persiana	Com persiana
	Fixação	Fixação mecânica entre o contramarco e o SVVE foi feita com o uso de chumbador do tipo cadeirinha, parafusos e argamassa cimentícia. A fixação entre marco e contramarco foi realizada por meio de parafusos. A interface entre o marco e o contramarco foi selada com silic

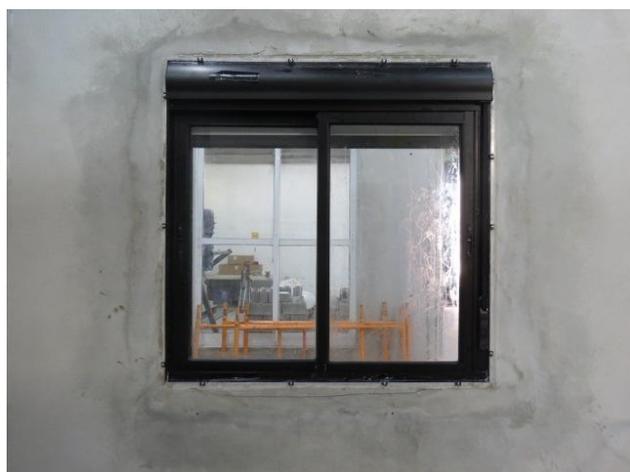
Figura 1 – Vista interna da esquadria instalada

A amostra consiste em uma esquadria, conforme descrito na Tabela 1, sendo a instalação da amostra realizada e de responsabilidade do cliente, instalada em um sistema de vedação vertical também descrito na Tabela 1. No Anexo A é apresentado o projeto da esquadria. A Figura 1 apresenta a vista interna da esquadria e a Figura 2 expõe a vista externa da esquadria instalada.

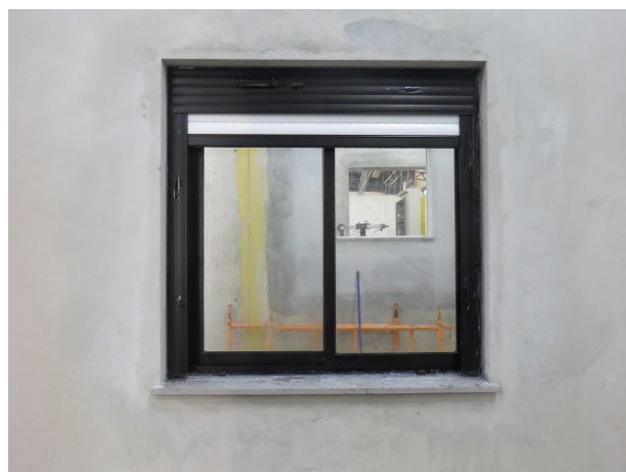
Figura 2 – Vista externa da esquadria instalada
5. Métodos
5.1 Estanqueidade à água e permeabilidade ao ar, carga uniformemente distribuída e permeabilidade ao ar após ensaio de carga uniformemente distribuída

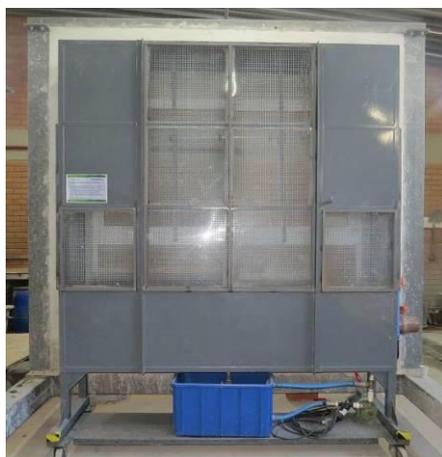
Figura 3 – Parte externa da câmara de ensaios

Os ensaios de permeabilidade ao ar e estanqueidade à água foram realizados no laboratório de estanqueidade nas dependências do itt Performance/Unisinos, seguindo as prescrições da norma ABNT NBR 10821-3:2017, itens 5 e 6, respectivamente, utilizando-se de câmara de pressão e aspersão de água, projetada de acordo com as orientações nos Anexos A e B da referida norma (Figuras 3 e 4). A verificação às cargas uniformemente distribuídas seguiu as determinações da norma ABNT NBR 10821-3:2017, item 7, utilizando-se a mesma câmara do ensaio de estanqueidade à água. Os relógios comparadores, para medida das deformações, foram posicionados na face

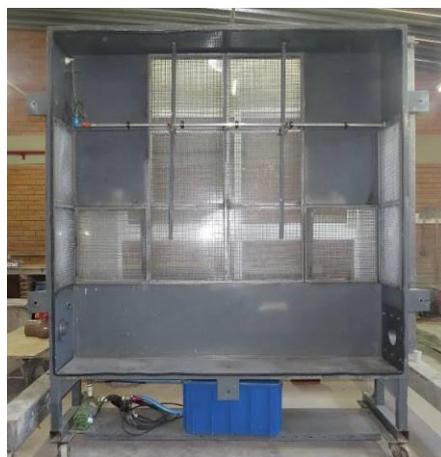
Figura 4 – Parte interna da câmara de ensaios

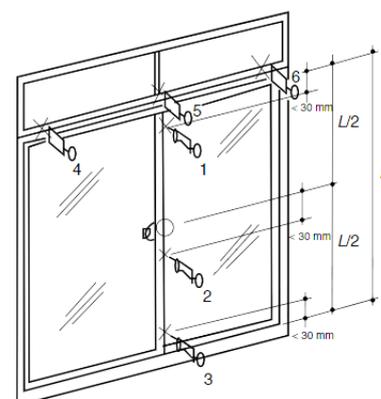
Figura 5 – Posicionamento dos relógios comparadores

interna da esquadria (Figura 5), no montante vertical da folha em vidro, com comprimento de 960 mm, e montante horizontal acima da folha móvel com comprimento de 1170 mm, considerando estas distâncias como o comprimento livre, como prescreve o Anexo C da ABNT NBR 10821-3:2017, conforme: D1 – na região superior do montante; D2 – no centro do montante; D3 – na região inferior do montante; D4 – na região esquerda do montante; D5 – no centro do montante; D6 – na região direita do montante. Com a delimitação de 30 pavimentos e altura limite máxima de 90 metros obtidos na verificação da estanqueidade à água, dispõem-se os valores de pressão de vento estipulados pela ABNT NBR 10821-2:2017, para a região V do país. Caso a pressão de ensaio necessária não seja atingida, conforme o item 7.2 Execução do ensaio (ABNT NBR 10821-3:2017), a norma permite selar o corpo de prova com um filme plástico que garanta aderência somente na área do corpo de prova, para a verificação do comportamento da esquadria quando submetida a cargas de segurança.

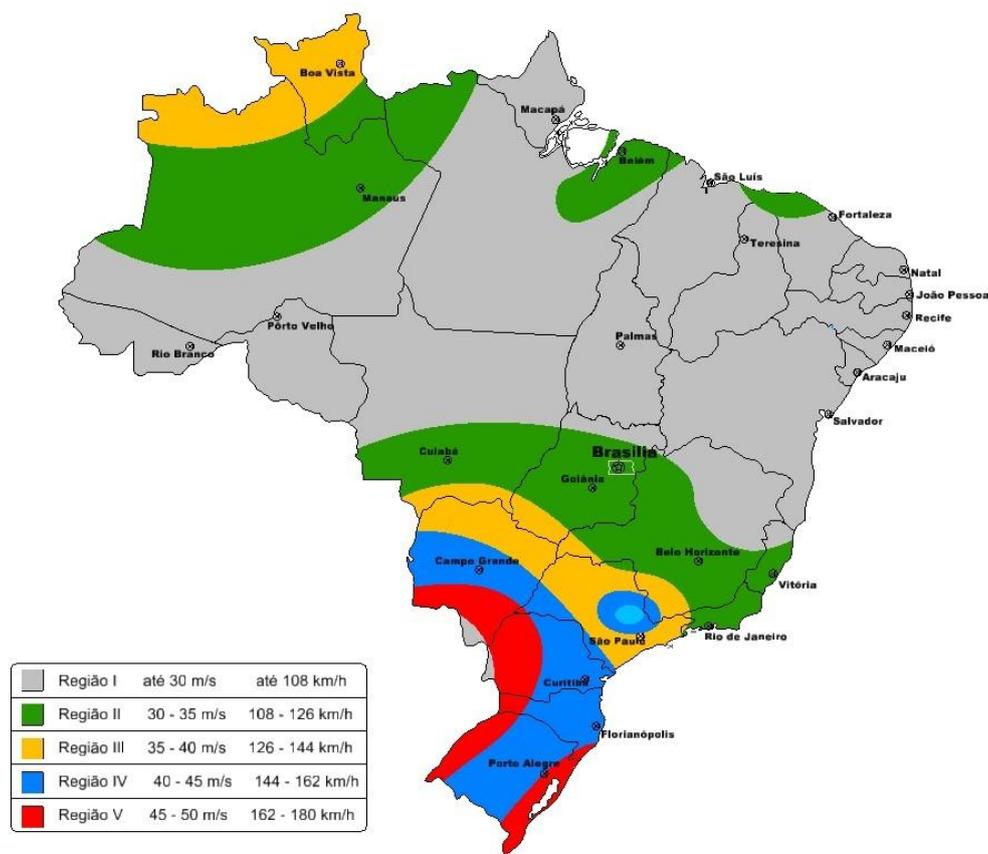
Figura 6 – Mapa das isopletas da velocidade básica do vento no Brasil

Os requisitos para a classificação das esquadrias instaladas na posição vertical, em edifícios de caráter residencial ou comercial, são estabelecidos para cinco classes, número dos pavimentos e à altura da edificação. As pressões adotadas no ensaio estão especificadas na Figura 6 e Tabela 1 do item 6.1 Classificação da ABNT NBR 10821-2:2017 (Anexo B deste relatório), sendo sempre considerado o último pavimento da edificação onde as esquadrias estão instaladas, assim mantendo esse valor para todos os pavimentos, como descrito abaixo:

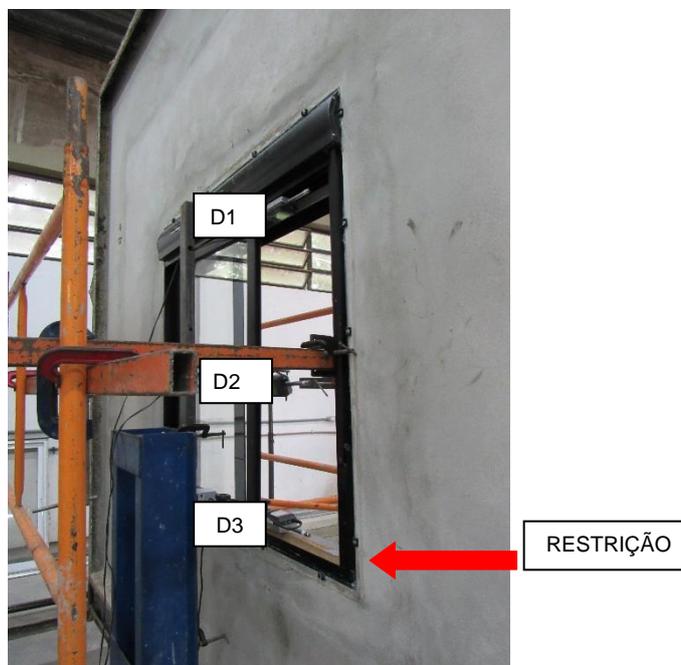
Figura 7 – Instrumentação de ensaio de resistência horizontal com um canto imobilizado

mensurada, através de relógios comparadores, a deformação da folha da esquadria. A Figura 7 ilustra o processo de ensaio.

Carga [N]	D1 [mm]	D2 [mm]	D3 [mm]	
0	0,0	0,0	0,0	Com 400 N, o perfil solicitado apresentou baixa deformação, fazendo com que sistema se mantivesse íntegro. O esforço horizontal aplicado não prejudicou o funcionamento da esquadria no ciclo de abertura e fechamento. Não foram constatadas falhas na esquadria.
400	29,7	15,2	2,4	
0 (residual)	1,7	1,0	0,4

Conforme a norma ABNT NBR 10821-2:2017, para esse caso, a deformação residual limite é de até 4,1 mm, ou seja, 0,40% em função do comprimento livre do perfil analisado (1020 mm). O funcionamento da esquadria não foi afetado quando submetida ao ciclo de abertura e fechamento.

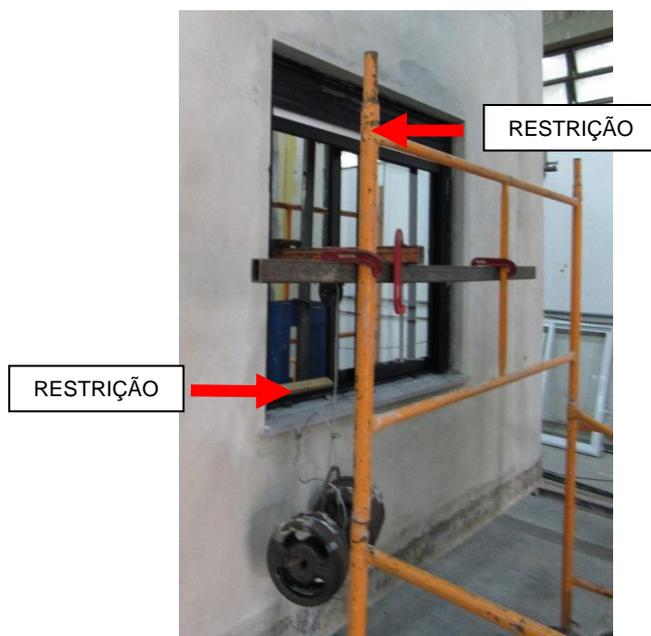
Figura 8 – Instrumentação de ensaio de resistência horizontal com dois cantos imobilizados

A execução deste ensaio segue as recomendações do Anexo I da norma ABNT NBR 10821-3:2017, a qual determina a aplicação de uma força de 400 N paralela à folha interna da esquadria. A folha deve estar posicionada na metade do seu percurso de fechamento/abertura. Tal carga é aplicada no eixo do perfil da folha. Diante dos critérios da normativa, imobilizam-se os dois cantos da folha, restringindo sua movimentação. A Figura 8 ilustra o processo de ensaio.

Após a execução do ensaio de resistência horizontal com dois cantos imobilizados, foi constatada baixa deformação no perfil solicitado sem proporcionar danos ao elemento. Após o descarregamento, o perfil manteve-se íntegro e não houve características que prejudicassem o funcionamento de abertura e fechamento, respeitando os limites de carga estipulados pela ABNT NBR 10821-3:2017.

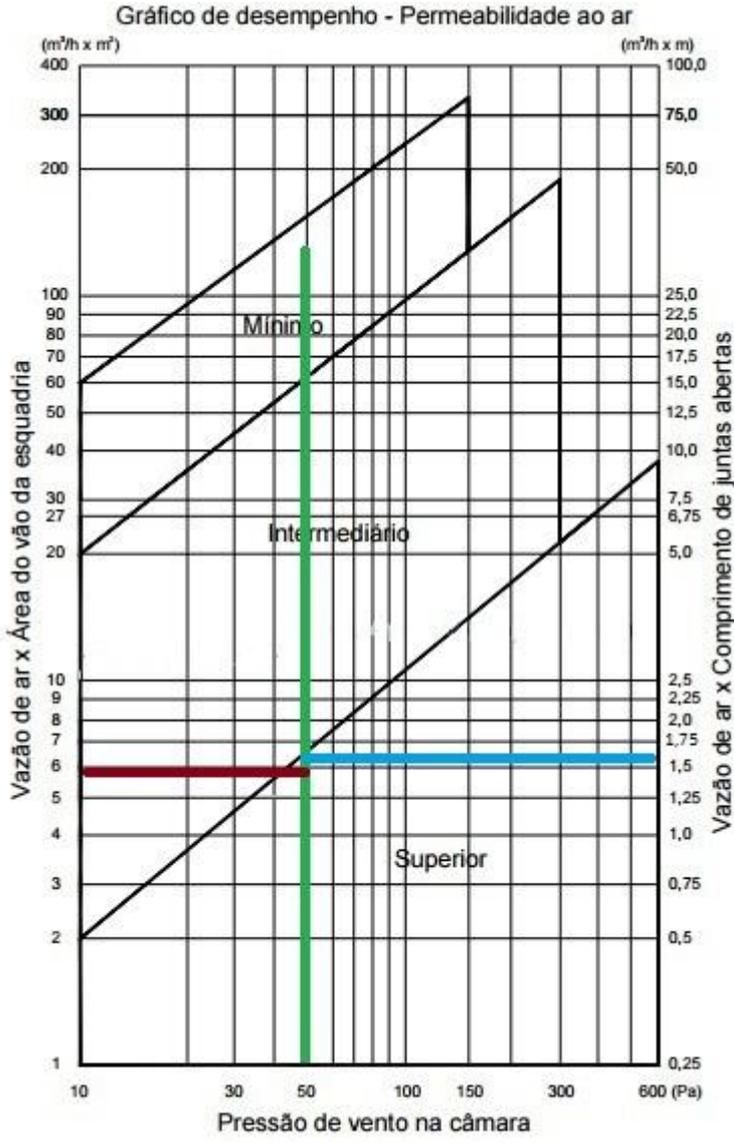
F96 – RELATÓRIO DE ENSAIO
Relatório N° 3378b/2025
Tabela 2 – Permeabilidade ao ar e ábaco com níveis de desempenho

A vazão de ar passante pela esquadria, em metros cúbicos por hora, quando está submetida a uma pressão de 50 Pa, juntamente com as demais informações necessárias para a classificação, estão apresentadas na Tabela 2.

Dados	Valores
Área do vão (m ²)	1,381
Comprimento de juntas abertas (m)	5,275
Velocidade de ar com vedação (m/s)	0,437
Velocidade de ar sem vedação (m/s)	0,567
Vazão de permeabilidade (m ³ /h)	8,270
Vazão de permeabilidade / área do vão da esquadria (m ³ /h x m ²)	5,990
Vazão de permeabilidade / comprimento de juntas abertas (m ³ /h x m)	1,570

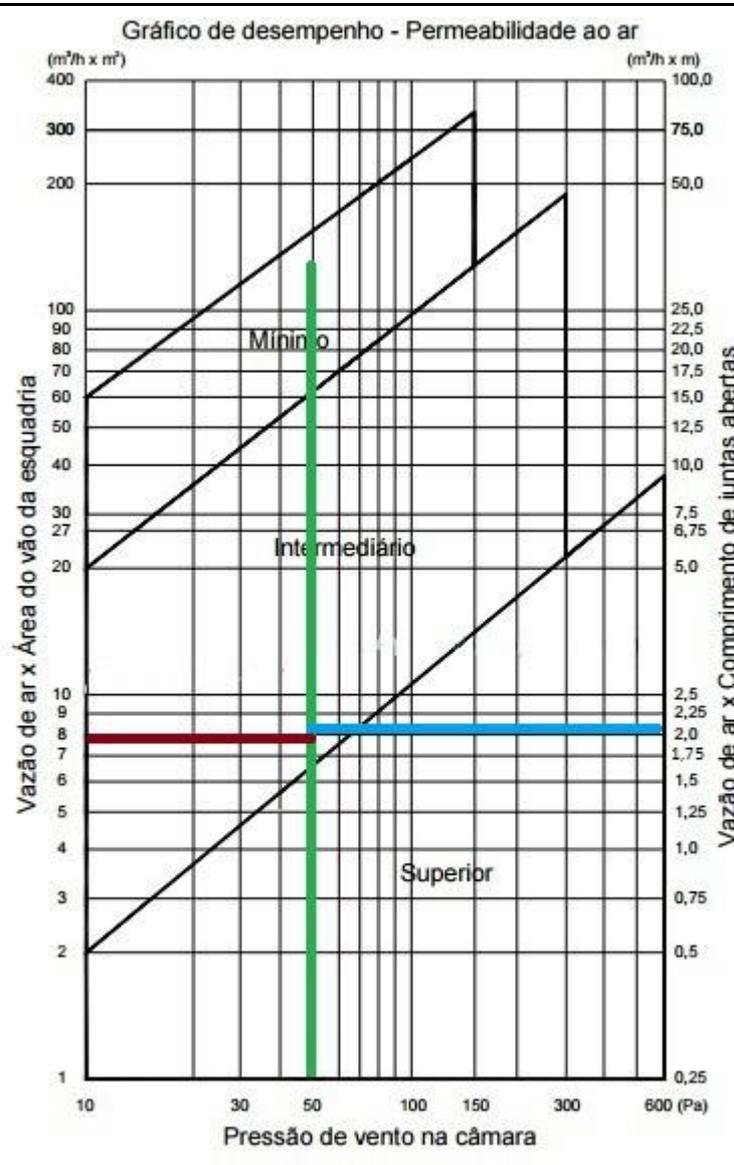
F96 – RELATÓRIO DE ENSAIO
Relatório N° 3378b/2025
Tabela 3 – Permeabilidade ao ar e ábaco com níveis de desempenho após carga uniformemente distribuída

Vazão de ar x Área do vão da esquadria (m³/h x m²)

Vazão de ar x Comprimento de juntas abertas (m³/h x m)

O ensaio de permeabilidade ao ar foi realizado novamente após a aplicação de carga uniformemente distribuída. Estes resultados são apresentados na Tabela 3.

Dados	Valores
Área do vão (m ²)	1,381
Comprimento de juntas abertas (m)	5,275
Velocidade de ar com vedação (m/s)	0,437
Velocidade de ar sem vedação (m/s)	0,610
Vazão de permeabilidade (m ³ /h)	11,030
Vazão de permeabilidade / área do vão da esquadria (m ³ /h x m ²)	7,990
Vazão de permeabilidade / comprimento de juntas abertas (m ³ /h x m)	2,090

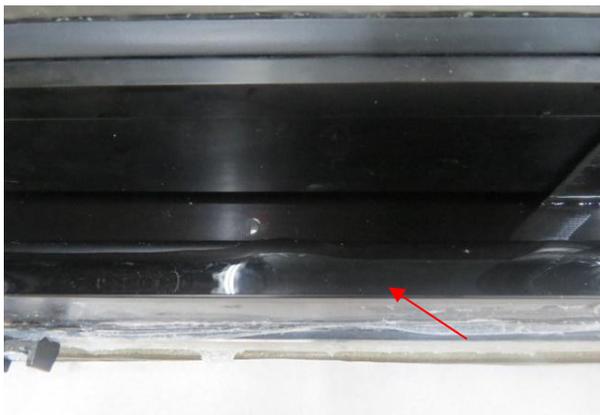
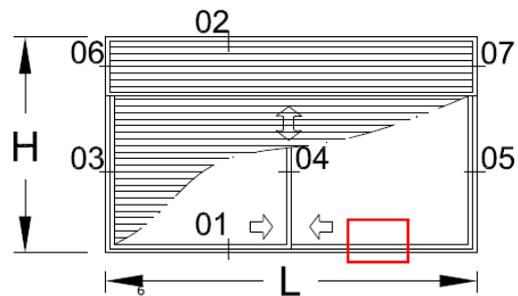
Figura 9 – (a) Indicação da presença de água no trilho e (b) localização do ponto de vazamento

A pressão aplicada no ensaio de estanqueidade à água foi progressiva e até o valor de 300 Pa, observando a presença de água no perfil inferior aos 2 minutos de ensaio e a ocorrência de Permeabilidade Inicial (PI) aos 14 minutos em 190 Pa. Os resultados verificados constam na Tabela 4.

Pressão de ensaio (Pa)	Observações
0	Presença de água no trilho – 2min42s – Lâmina d'água de 3 mm. (ver Figura 9).
20	Nenhuma ocorrência observada. Lâmina d'água de 3 mm.
40	Nenhuma ocorrência observada. Lâmina d'água de 4 mm.
60	Nenhuma ocorrência observada. Lâmina d'água de 4 mm.
80	Nenhuma ocorrência observada. Lâmina d'água de 5 mm.
100	Nenhuma ocorrência observada. Lâmina d'água de 5 mm.
130	Nenhuma ocorrência observada. Lâmina d'água de 11 mm.
160	Nenhuma ocorrência observada. Lâmina d'água de 15 mm.
190	Nenhuma ocorrência observada. Lâmina d'água de 16 mm.
220	Nenhuma ocorrência observada. Lâmina d'água de 16 mm.
250	Nenhuma ocorrência observada – Lâmina d'água de 23 mm.
280	Nenhuma ocorrência observada – Lâmina d'água de 23 mm.
300	Ocorrência de PI (ver Figura 10) – 18s após aplicação da pressão – Lâmina de água de 26 mm.

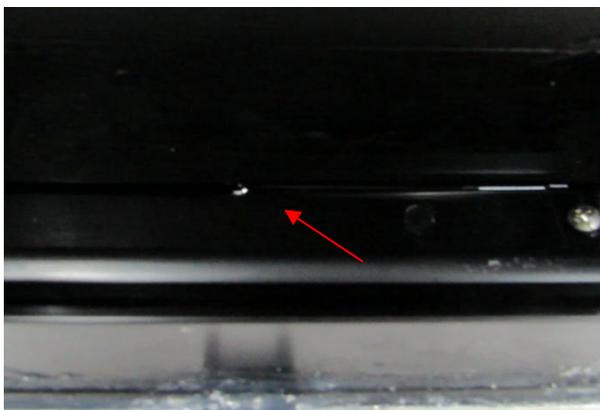
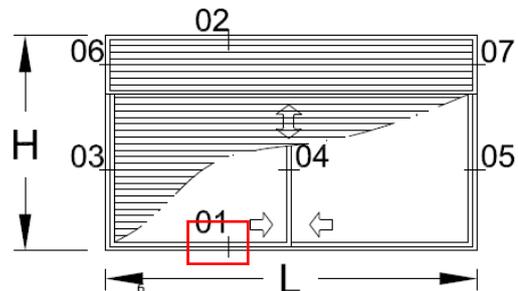
Figura 10 – (a) Indicação da ocorrência de Permeabilidade Inicial (PI) em 300 Pa na esquadria e (b) localização do ponto de PI

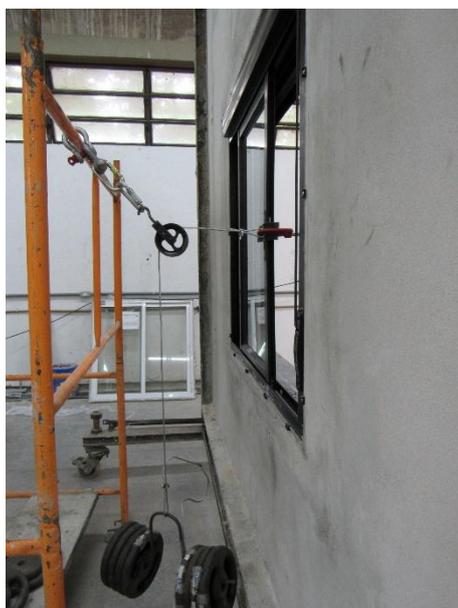
Figura 11 – Comportamento da folha interna da esquadria (400 N)

Carga [N]	Folha interna (aplicação de carga de fora para dentro)
0	Constatou-se deformação do perfil com o carregamento de 400 N, todavia não houve comprometimento na abertura e fechamento da esquadria.
400	
0	
Carga [N]	Folha externa (aplicação de carga de dentro para fora)
0	Constatou-se deformação do perfil com o carregamento de 400 N, todavia não houve comprometimento na abertura e fechamento da esquadria.
400	
0

Não foram constatadas falhas pontuais na esquadria. Em nenhuma das folhas ensaiadas, as cargas de abertura e fechamento, respectivamente, 100 N e 50 N, foram superadas, evidenciando o funcionamento normal do sistema. A Figura 11 apresenta o comportamento da folha interna da esquadria com carregamento de 400 N, e a Figura 12 apresenta o comportamento da folha externa da esquadria com carregamento de 400 N.

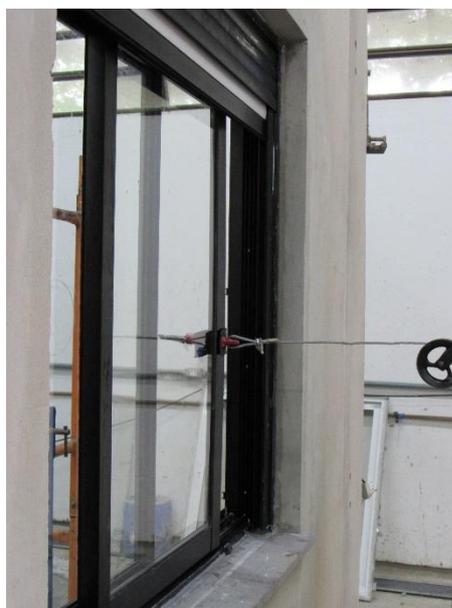
Figura 12 – Comportamento da folha externa da esquadria (400 N)
