F96 – RELATÓRIO DE ENSAIO
Relatório Nº 5955/2024

2. Objetivo

Determinar o desempenho da esquadria externa utilizada em edificação descrita no item 4 quanto aos requisitos de permeabilidade ao ar, estanqueidade à água e comportamento mecânico frente às cargas uniformemente distribuídas, conforme ABNT NBR 10821-3:2017.

O corpo de prova consiste em uma esquadria de correr com persiana integrada, descrita na Tabela 1, conforme informações fornecidas pelo contratante, sendo ele também responsável pela sua instalação. A instalação foi feita em um sistema de vedação vertical, também descrito na Tabela 1. No Anexo A é apresentado o projeto da esquadria. A Figura 1 apresenta a vista interna e externa da esquadria instalada. De acordo com solicitação do cliente, a esquadria é instalada em edificações com até 30 pavimentos e localizadas na Região V, conforme ABNT NBR 6123:2023.

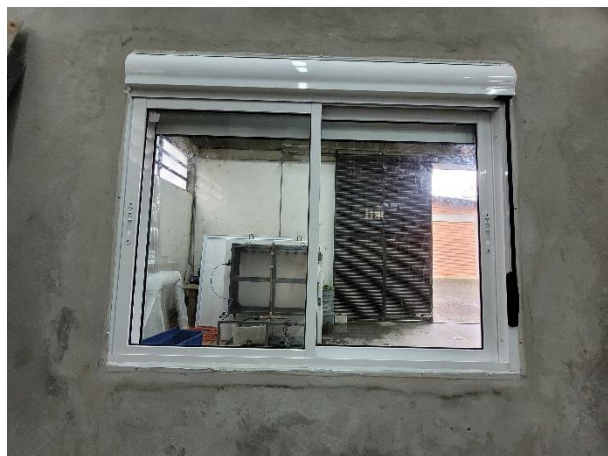
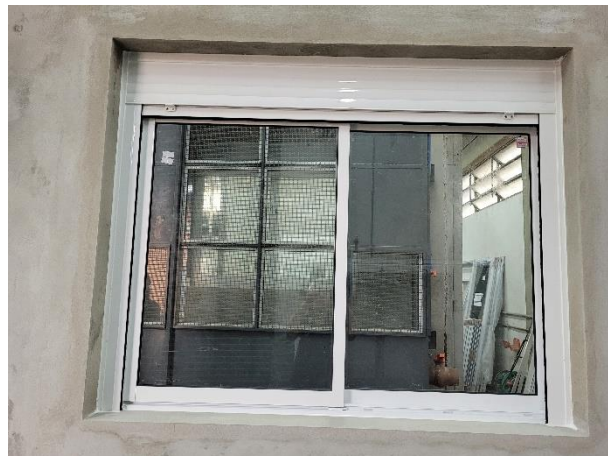
Figura 1 – Vista da esquadria instalada: (a) interna, e (b) externa
